MAPA DE PELIGROS DE LA CIUDAD DE BAÑOS DEL INCA

PROYECTO INDECI – PNUD PER /02/05 I
CIUDADES SOSTENIBLES

Informe Final

OCTUBRE 2004

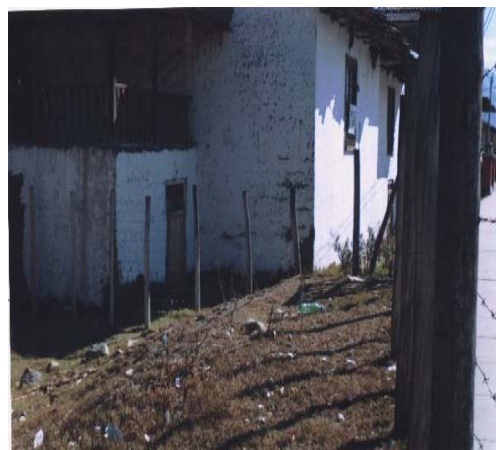
El porcentaje de estas viviendas es elevado en las zonas de los alrededores a la ciudad, los materiales que se emplea para estos tipos de vivienda, son los peores para zonas de terremotos (T: Waltham), como se muestran en las fotografías.

F-8SIS2 VIVIENDA ANTIGUA DE ADOBE
(AV. ATAHUALPA)

Aunque su resistencia a los temblores es relativamente elevada, cuando se produce un sismo severo, se derrumban fácilmente y se convierten en verdaderas tumbas para sus ocupantes (Jan Davis).

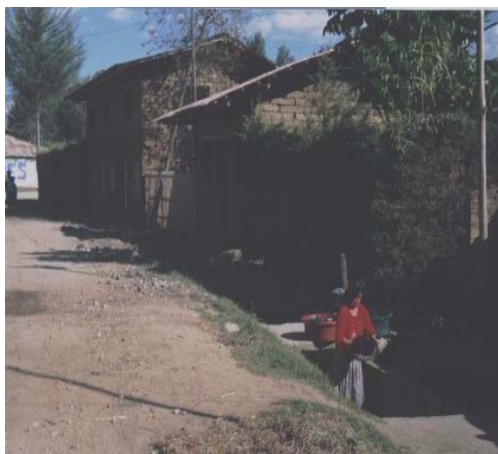
F-8513 VIVIENDAS DE ADOBE
(CARRETERA A TARTAR)

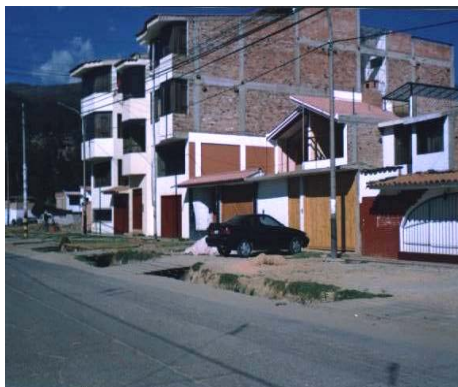
En Baños del Inca, en las zonas próximas al Complejo Turístico la mayoría de viviendas son de Albañilería, lo cual no garantiza que sean más seguras a solicitudes sísmicas, debido a la mala calidad de su construcción, mala utilización de la tecnología, mala calidad de los materiales empleados, agregados mal seleccionados y mala concepción estructural (J. Davis).

También existen urbanizaciones recientes, en las cuales el 100% de las edificaciones son de albañilería, encontrándose incluso edificios de 5 pisos.

F-85I4 VIVIENDAS DE 5 PISOS EN LA AV. MANCO CAPAC

En Baños del Inca existe una clara deficiencia en el proceso constructivo de las edificaciones de albañilería y a esto se suma zonas con baja capacidad de suelos, mala concepción estructural, materiales de baja calidad y el uso y abuso de la ejecución por personal no calificado, que pueden traer como consecuencia el colapso de un alto % de ellas ante un sismo severo con daños importantes en la infraestructura y a las vidas humanas.

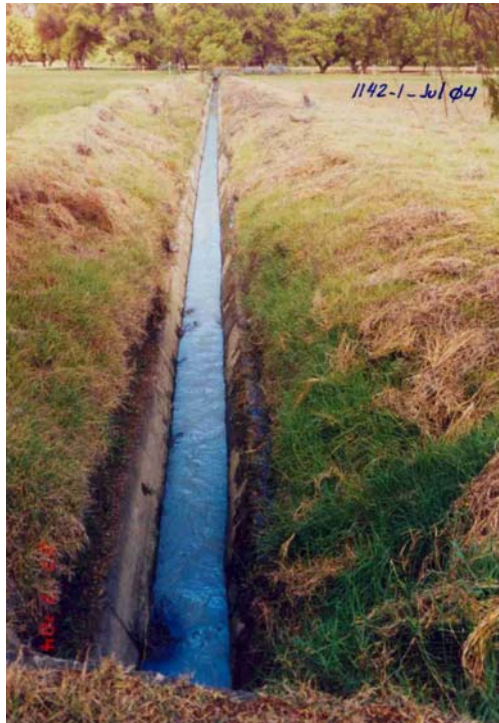
FABRICA LECHE GLORIA

CANAL DE TRANSPORTE DE RESIDUOS LIQUIDOS DE LA FABRICA GLORIA, CON FUERTES OLORES DE SUSTANCIAS DESCOMPUESTOS. DESDE LA FABRICA HASTA CERCA DE LA CARRETERA CAJAMARCA – BAÑOS DEL INCA

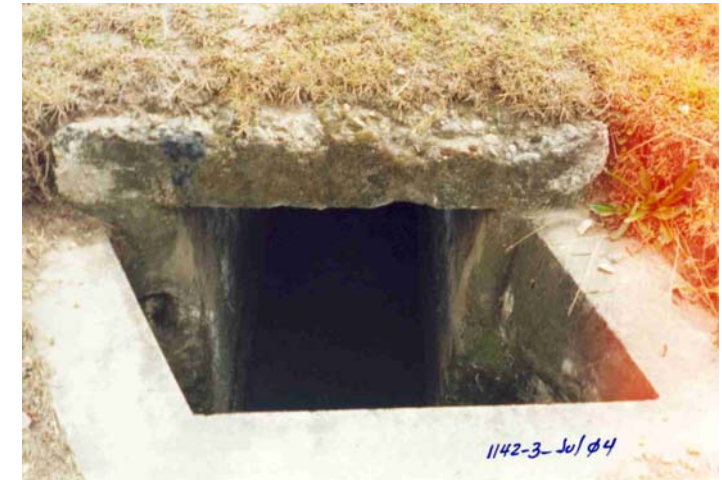
CANAL CERRADO DEBAJO DE LA CARRETERA CAJAMARCA – BAÑOS DEL INCA. SU RECORRIDO ES HACIA EL RIO CHONTA

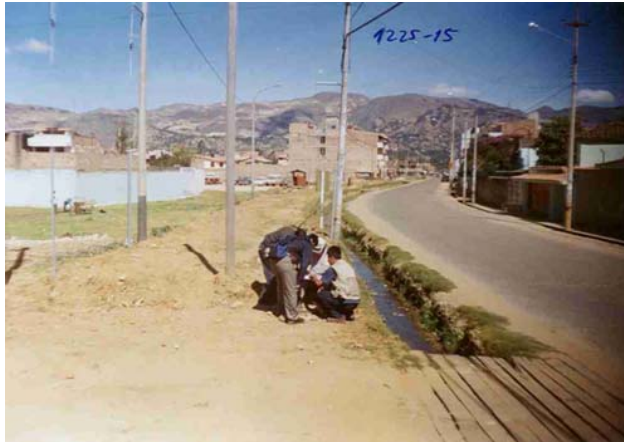
CANAL LAGUNA SECA CON AGUAS PROVENIENTES DE UN MANANTIAL DEL SECTOR LAGUNA SECA. SE UBICA PARALELO Y AL COSTADO DE LA AV. MANCO CAPAC

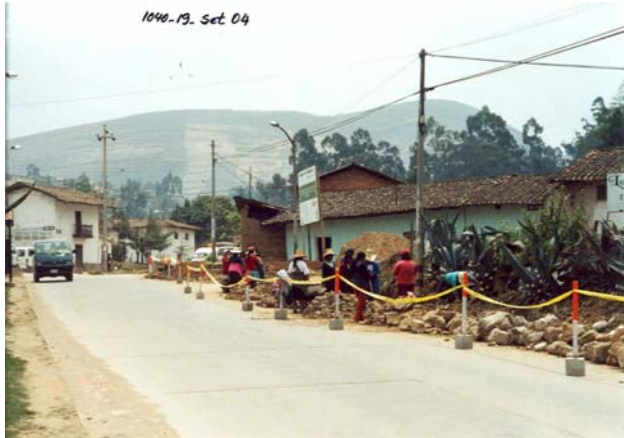
PERSONAL DEL PROGRAMA A TRABAJAR URBANO REALIZANDO LIMPIEZA Y ARREGLO DEL CANAL LAGUNA SECA, CERCA DE LA INTERSECCION CON EL CANAL REMONTA 2

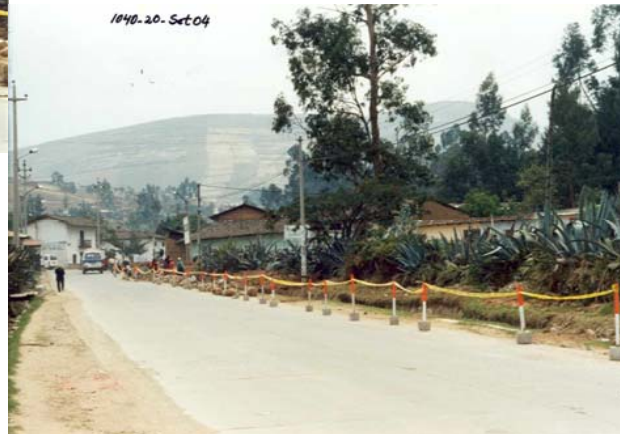
CANAL LAGUNA SECA CON TRAZOS PARA SU MEJORAMIENTO DEL CANAL

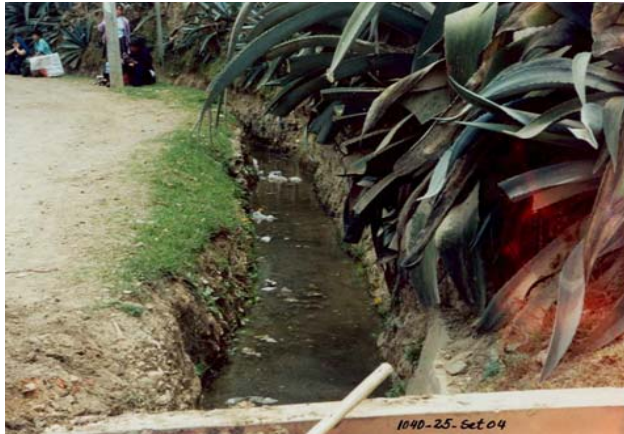
SECTOR DEL CANAL CON AGUAS CONTAMIANADAS Y ESTANCADAS AUN SIN PROCESO DE LIMPIEZA

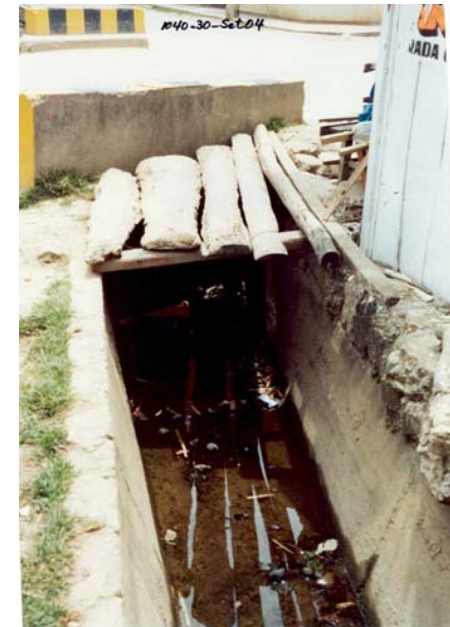
CANAL REMONTA I A 3 METROS DEL CANAL LAGUNA SECA, PUNTO CRITICO POR LA CONTAMINACIÓN DE AMBOS CANALES COMO SE MUESTRA EN LA FOTO

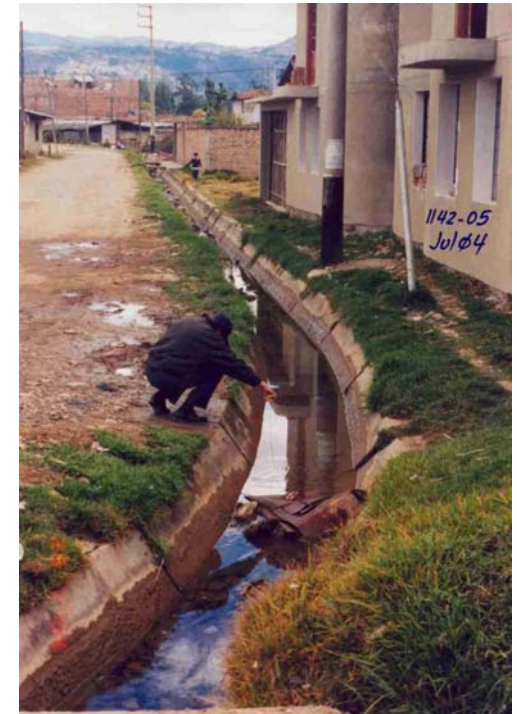
CANAL REVESTIDO AL COSTADO DE LA URB. HURTADO MILLER A LA ENTRADA DE BAÑOS DEL INCA. SE ENCUENTRA FUERTEMENTE CONTAMINADA POR LA PRESENCIA DE RESIDUOS CONTAMINANTES SOLIDOS Y LIQUIDOS VISTA DEL SECTOR NORTE

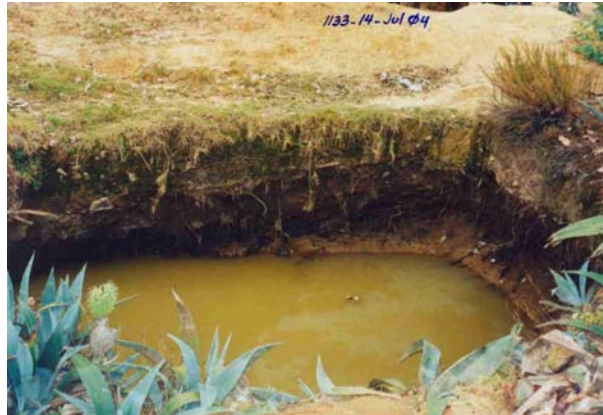
AFLORAMIENTO DE AGUA SUBTERRANEA EN EL CAMINO A SHAULLO, EXACTAMENTE EN EL LIMITE ESTE DE LA CUADRICULA DE ESTUDIO. LOS SUELOS SON ARENAS LIMOSAS CON ALGO DE ARCILLAS

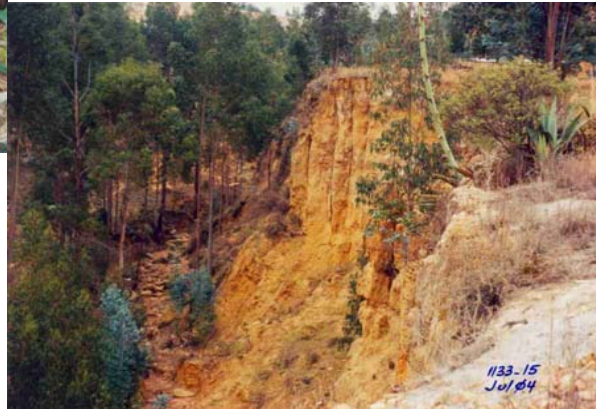
ESCARPAS EN LA FORMACIÓN CARHUAZ, DESDE VERTICALES HASTA 60°, SEMIESTABLES, FUERTEMENTE LIMONITIZADAS, CON BUZAMIENTO DE ESTRATOS CON PROMEDIO DE 25° EN CONTRA DE LA PENDIENTE. PRESENCIA DE ARBOLES DE RAICES PROFUNDAS

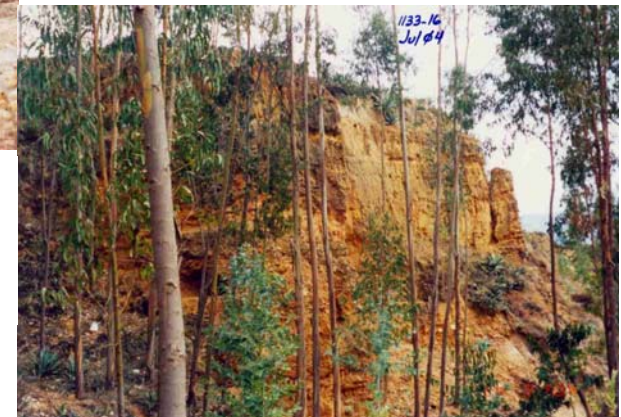
ESCARPAS DESDE VERTICALES HASTA 55° EN LA FORMACIÓN CARHUAZ, ESTABLES A SEMIESTABLES, FUERTEMENTE LIMONITIZADAS, PRESENCIA DE EUCALIPTOS QUE LOGRAN BUENA ESTABILIDAD

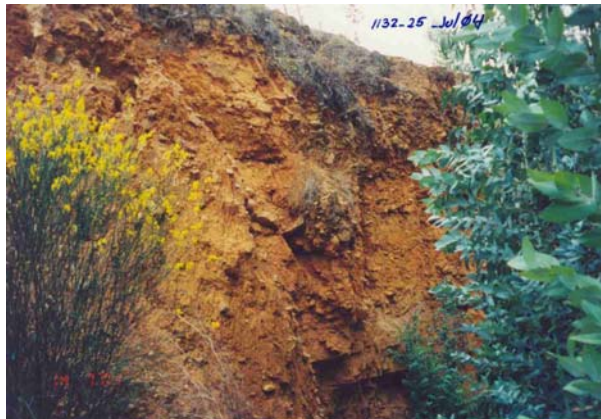
TALUDES EN LA QUEBRADA TINGO MAYO, EN LA ZONA ESTE DE SHAULLO, CON PENDIENTES CASI VERTICALES, FUERTEMENTE METEORIZADAS Y LIMONITIZADAS. SE ENCUENTRAN FUERA DEL AREA DE ESTUDIO Y PRESENTAN CONDICION SEMIESTABLE A ESTABLE

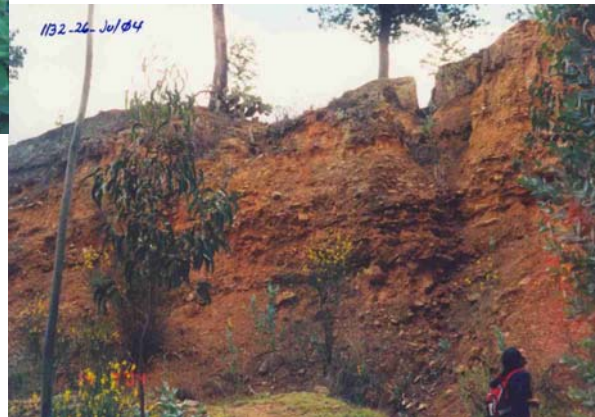
TALUDES EN LA QUEBRADA TINGO MAYO, EN LA ZONA ESTE DE SHAULLO, CON PENDIENTES CASI VERTICALES HASTA 60°, FUERTEMENTE METEORIZADAS Y LIMONITIZADAS. SE ENCUENTRAN CERCA DEL LIMITE ESTE DEL AREA DE ESTUDIO Y PRESENTAN CONDICION SEMIESTABLE. A ESTABLE

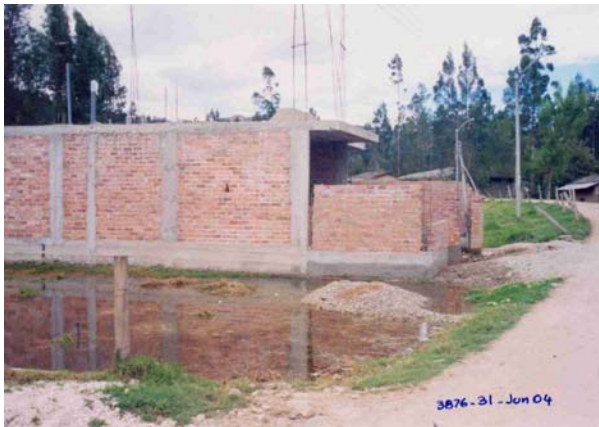
ZONA ALTAMENTE INUNDABLE
VISTA CERCANA – LADO NW
ZONA DE EXPANSION URBANA, COSTADO DE LA
CARRETERA QUE VA A PUYLLUCANA, DONDE LA NAPA
FREATICA ESTA SUPERFICIALMENTE

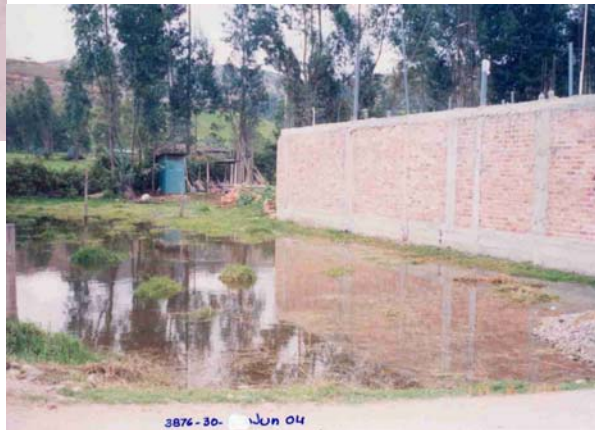
ZONA ALTAMENTE INUNDABLE
VISTA PANORAMICA
ZONA DE EXPANSION URBANA, COSTADO DE LA
CARRETERA QUE VA A PUYLLUCANA, DONDE LA NAPA
FREATICA ESTA SUPERFICIALMENTE

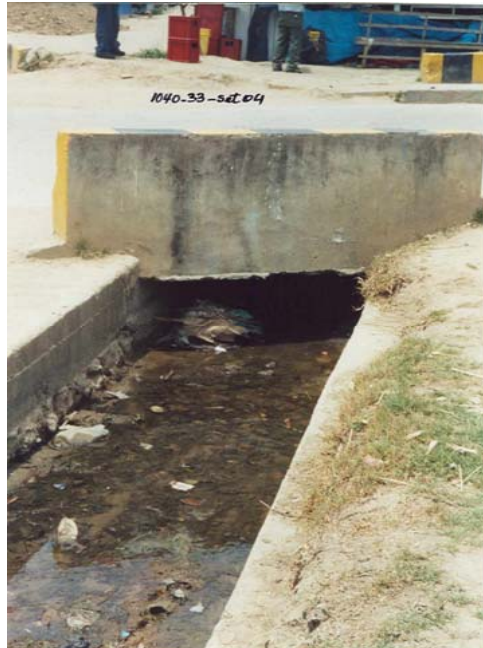
CANAL REMONTA I O CANAL INIA, CRUZANDO BAÑOS CERCADO, MOSTRANDO EN TODA SU MAGNITUD LA CONTAMINACIÓN CON AGUAS NEGRAS Y RESIDUOS SÓLIDOS.

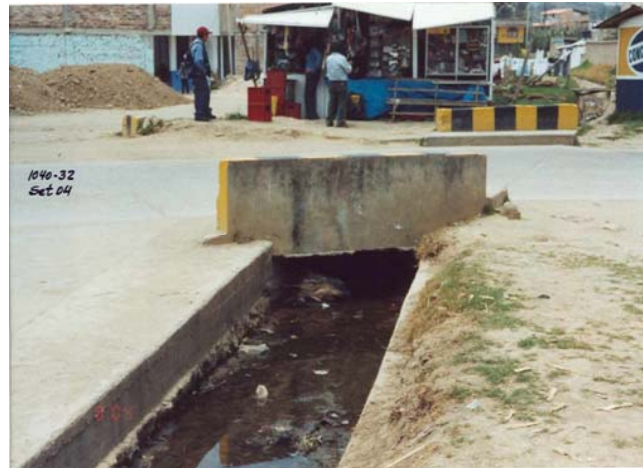
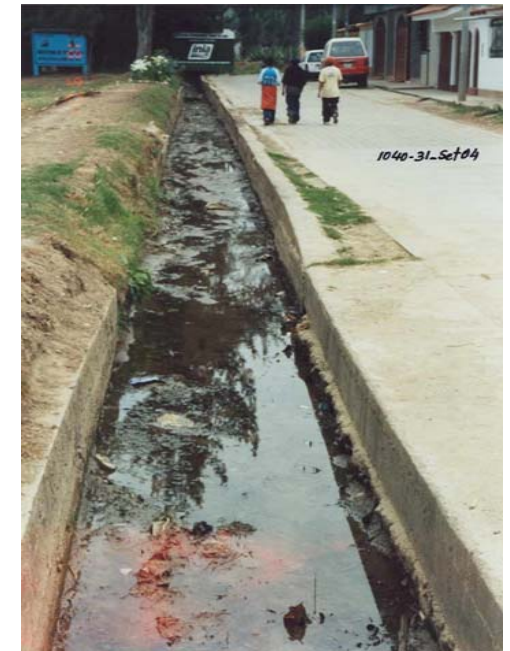
CANAL REMONTA I O CANAL INIA, CRUZANDO BAÑOS CERCADO, MOSTRANDO EN TODA SU MAGNITUD LA CONTAMINACIÓN CON AGUAS NEGRAS Y RESIDUOS SÓLIDOS. ESTE PUNTO CORRESPONDE A LA INTERSECCIÓN DE ESTE CANAL CON LA AV. MANCO CAPAC A 2 CUADRAS DE LA PLAZA DEL DISTRITO

ACERCAMIENTO DE LA VISTA ANTERIOR

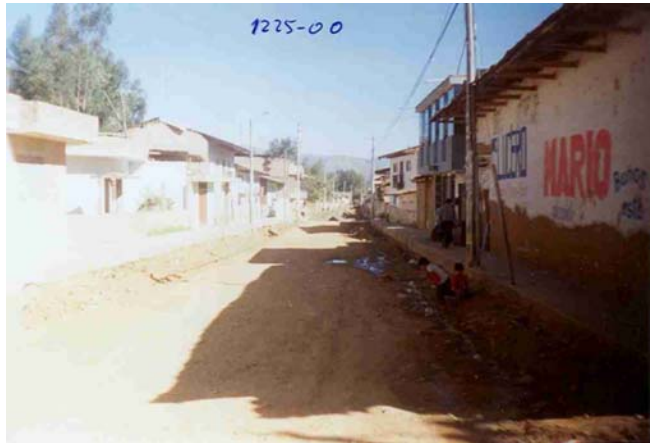
JR. YAHUARHUACA QUE SE INUNDA POR DESBORDE DEL CANAL REMONTA 2

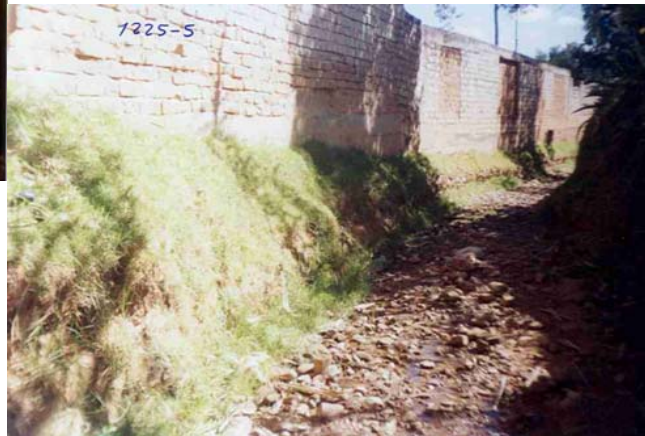
CONSTRUCCIONES QUE COLINDAN CON LA QUEBRADA SECA TINGO MAYO, MUESTRAN RASGOS DE EROSION LATERAL, QUE EN CASO DE CONTINUAR PODRIAN PRODUCIR COLAPSO DE LAS ESTRUCTURAS Y UNA FUERTE INUNDACION

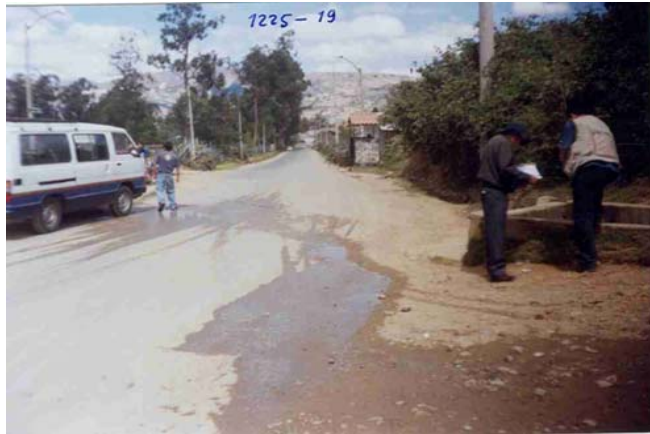
AV. MANCO CAPAC POR DONDE DISCURRE LA MAYOR CANTIDAD DE AGUA DEBIDO A LOS DESBORDES E INUNDACIONES DEL CANAL REMONTA 2, LOS CUALES SIEMPRE DISCURREN HACIA EL LOS BAÑOS CERCADO

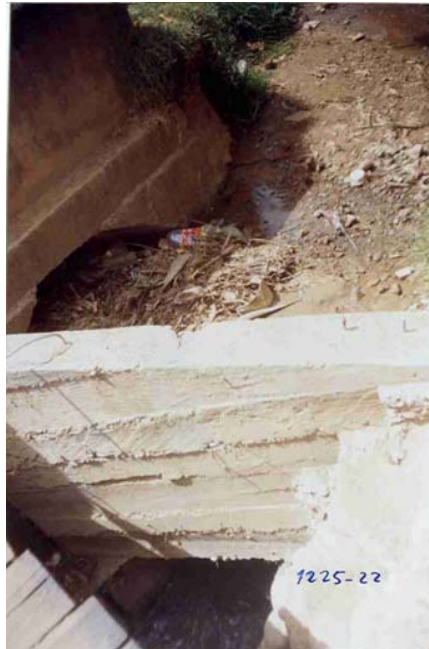
EL CANAL REMONTA 2 PASA POR DEBAJO DE LA DESEMBOCADURA TAPANDO EL CANAL EN UNA LONGITUD DE 40 METROS MEDIANTE UNA LOSA DE CONCRETO, PERO LOS SEDIMENTOS Y EL AGUA DE LA QUEBRADA Mayopata SIEMPRE INGRESAN TOTALMENTE AL CANAL Y LUEGO SE DESBORDAN EN MAXIMAS AVENIDAS

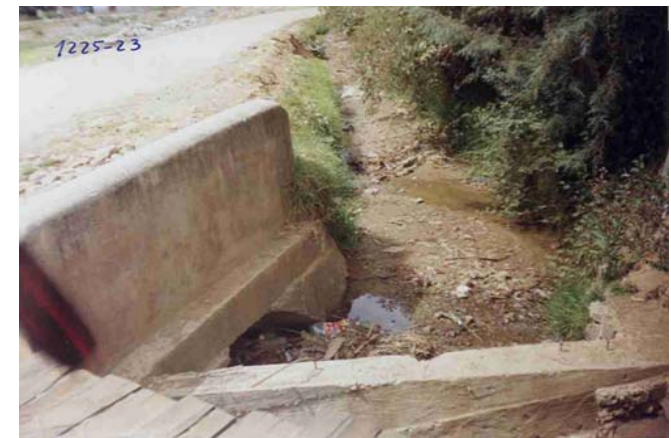
ESTADO DE LA DESEMBOCADURA DE LA QUEBRADA Mayopata HACIA EL CANAL REMONTA 2. LOS SEDIMENTOS PROVIENEN DE LA QUEBRADA

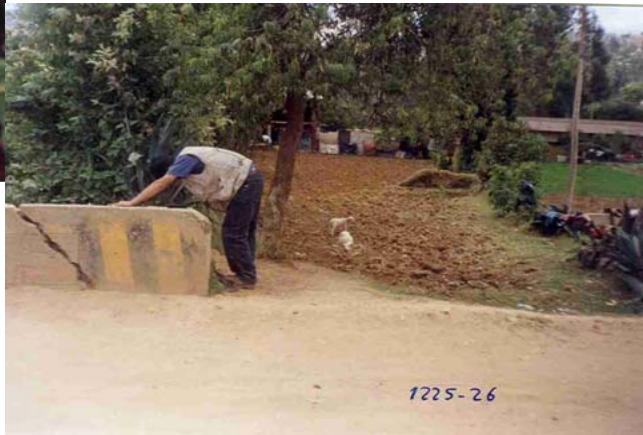
ZONA INUNDABLE POR DESBORDE DE LA QUEBRADA MAYOPATA

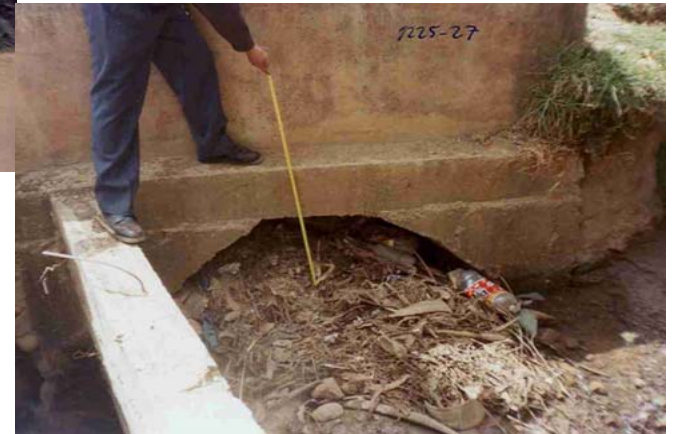
DESEMBOCADURA DE LA QUEBRADA Mayopata, LA CUAL ESTA OBSTRUIDA CON SEDIMENTOS, RESIDUOS VEGETALES Y BASURA

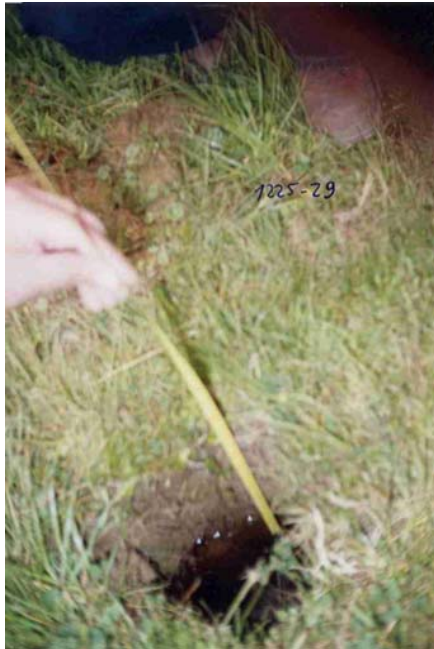
ZONA INUNDABLE EN LA EXPANSION URBANA DONDE SE OBSERVA QUE LA NAPA FREATICA ESTÁ CERCA DE LA SUPERFICIE (20 CMS. DE PROFUNDIDAD)

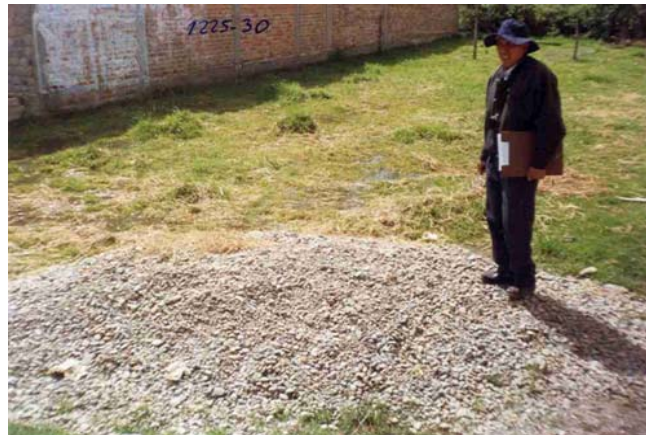
ZONA INUNDABLE UBICADA EN LA EXPANSION URBANA A UN COSTADO DEL CANAL REMONTA 2

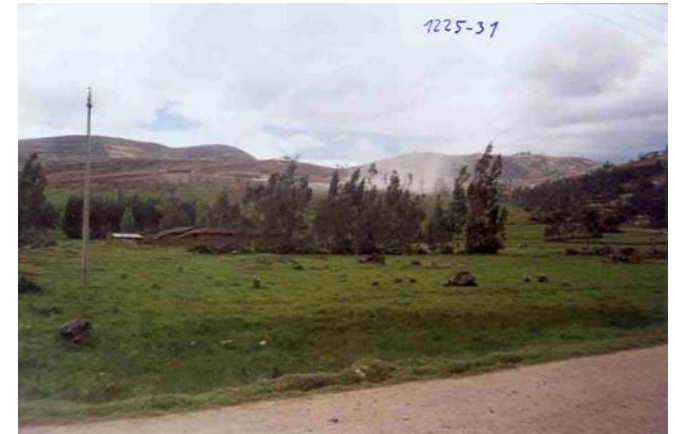
VISTA PANORAMICA HACIA PUYLLUCANA DONDE SE MUESTRA ZONAS POTENCIALES DE EXPANSION URBANA PERO CON PROBLEMAS DE NAPA FREATICA CASI SUPERFICIAL (20 CMS. DE PROFUNDIDAD)

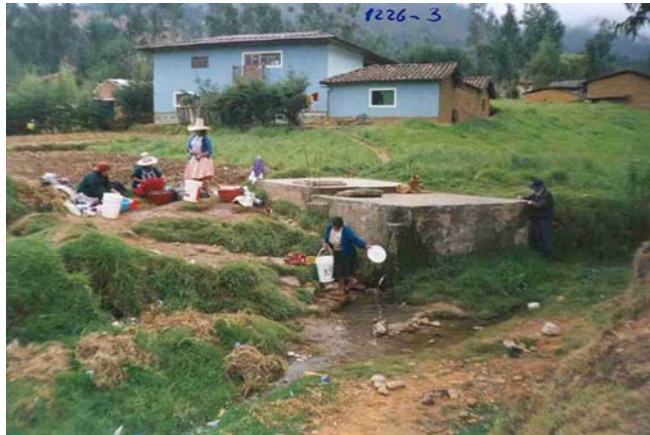
ZONA AFECTADA POR DESBORDES DE LA QUEBRADA SECA TINGO MAYO.
SE OBSERVA UNA CAPTACIÓN DE AGUA SUBTERRANEA

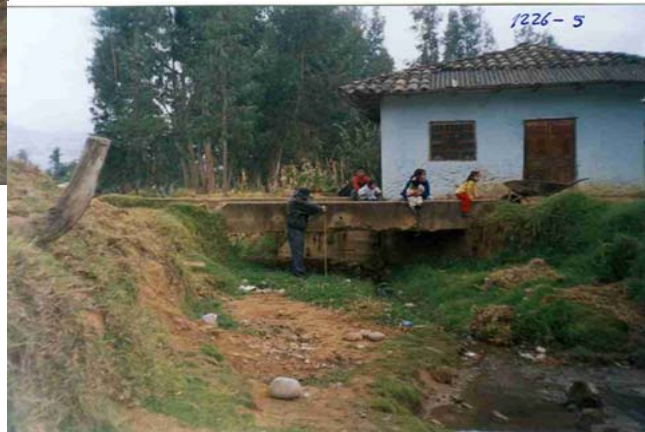
PUNTO DE DESBORDES DE LA QUEBRADA SECA TINGO MAYO.
LA SECCION SE HA REDUCIDO BAJO EL PONTON DE LA CALLE LAS ARENAS

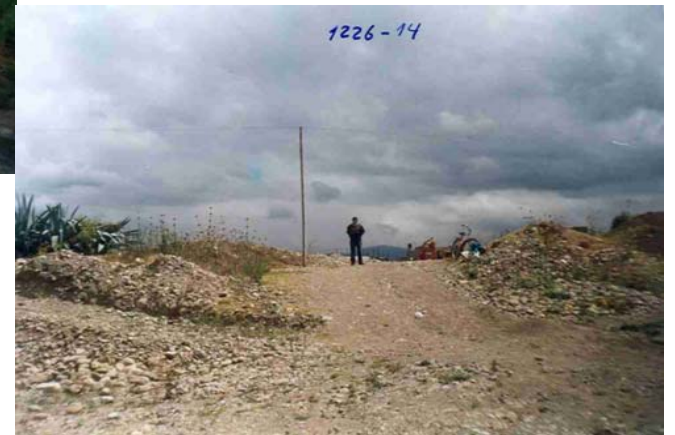
MARGEN DEL RIO CHONTA POR DONDE DESBORDARIA EL AGUA HACIA LA URB. HURTADO MILLER

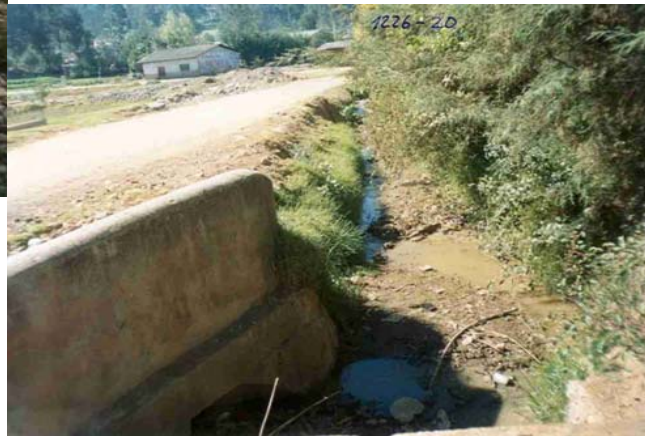
ESTADO EN QUE SE ENCUENTRA LA LOSA QUE CUBRE PARTE DEL CANAL REMONTA 2 DEBIDO A LAS DESCARGAS DE SEDIMENTOS DE LA QUEBRADA MAYOPATA

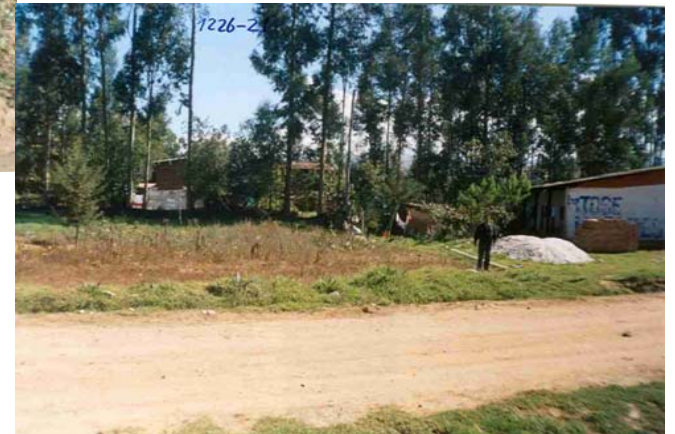
ZONA INUNDABLE POR DESBORDE DE LA QUEBRADA MAYOPATA, UBICADA JUNTO AL JR. LIBERTAD Y EL JR. GUADALUPE

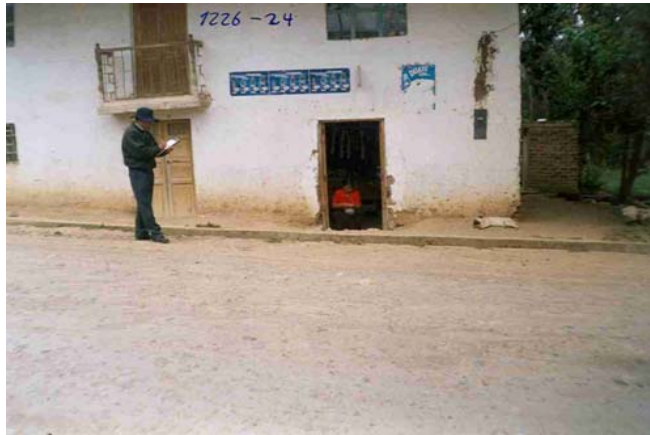
Se considera dentro de esta zona una parte del asentamiento humano del Caserío Puyllucana. Allí hay aproximadamente diez casas junto a la carretera que sufren daños por desborde del canal Luichupucro - Puyllucana de 0.50 m de ancho por 0.28 m de profundidad que funciona como pequeño dren en los meses lluviosos, pero su capacidad hidráulica es insuficiente para conducir la escorrentía superficial.

VIVIENDAS AFECTADAS POR INUNDACIONES EN PUYLLUCANA, DEBIDO AL DESBORDE DEL CANAL LUICHUPUCRO-PUYLLUCANA EL CUAL PASA JUNTO A LA CARRETERA

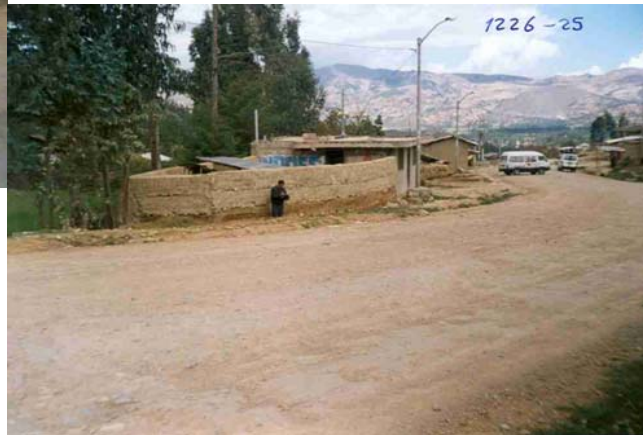
ZONA INUNDABLE EN PUYLLUCANA DEBIDO AL DESBORDE DEL CANAL LUICHUPUCRO-PUYLLUCANA QUE PASA POR UN COSTADO DE LA CARRETERA

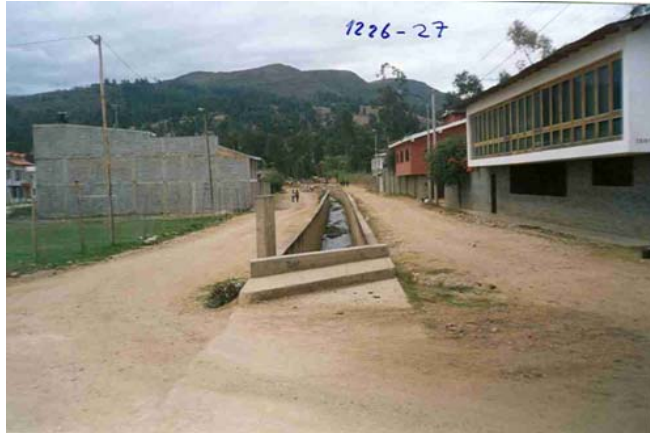
TRAMO DE DESBORDES DE LA QUEBRADA SECA TINGO MAYO HACIA LA URBANIZACIÓN LAGUNA SECA. EL AGUA EN AVENIDAS PROVIENE DE LA QUEBRADA Y DEL TRAGADERO

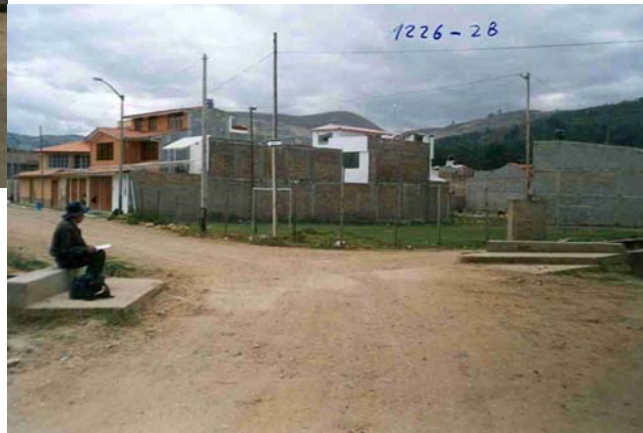
URBANIZACIÓN LAGUNA SECA QUE SE INUNDA CONSTANTEMENTE POR DESBORDE DE LA QUEBRADA SECA TINGO MAYO

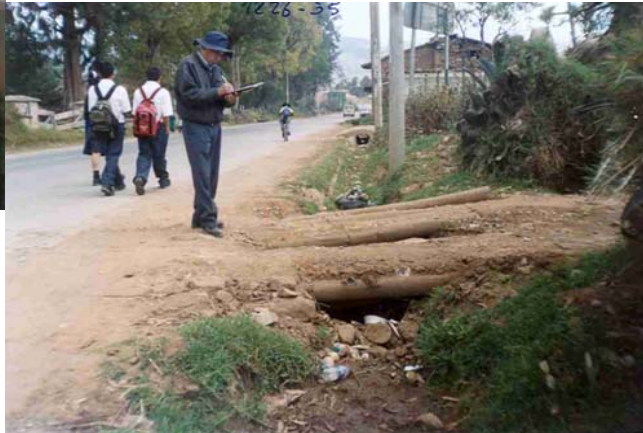
PEQUEÑOS PUENTES EN MAL ESTADO QUE OBSTRUYEN EL FLUJO DEL DREN QUE PASA POR LA AV. MANCO CAPAC

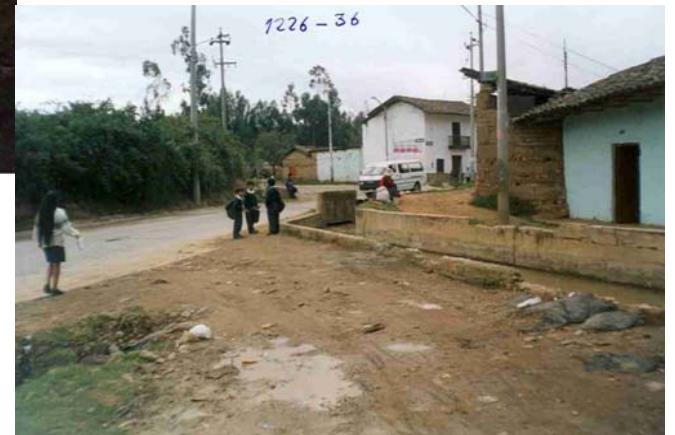
PUNTO CRITICO DE DESBORDES DEL CANAL REMONTA 2, DENTRO DE BAÑOS DEL INCA CERCADO

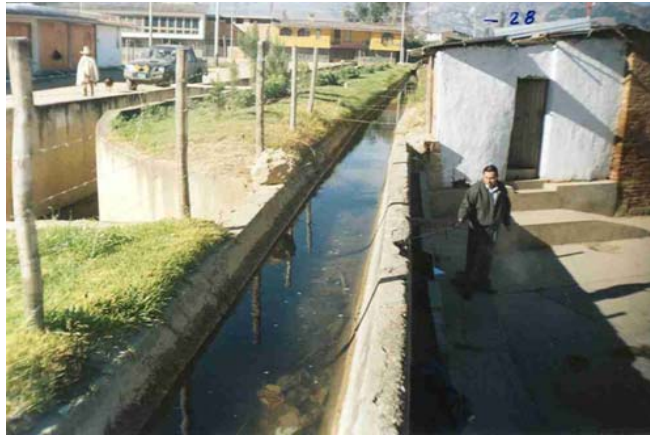
PUNTO DE DESBORDE DE LA QUEBRADA SECA TINGO MAYO
DENTRO DE BAÑOS DEL INCA

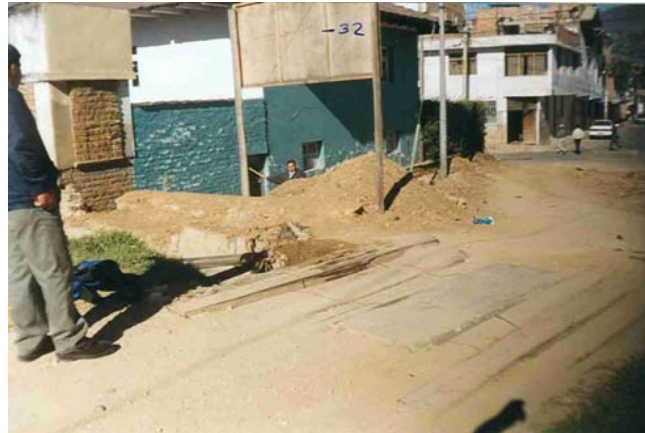
PARTE DE BAÑOS DEL INCA CERCADO AFECTADO POR
INUNDACIONES

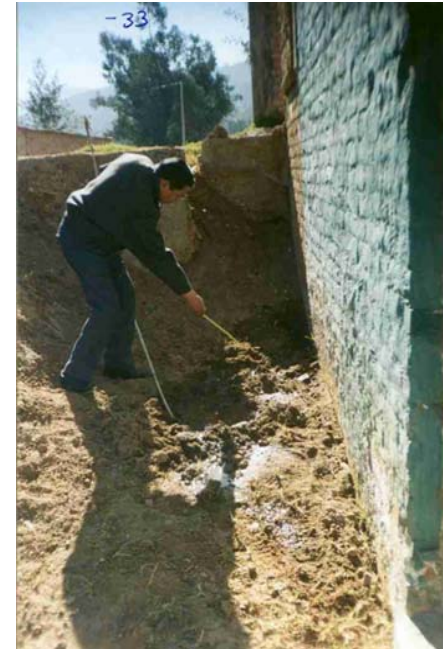
FILTRACIONES DEL CANAL REMONTA I
DENTRO DE LA ZONA URBANA

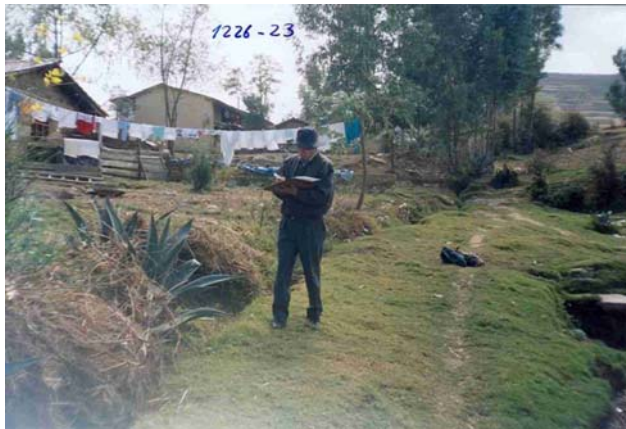
PARTE ALTA DE LA QUEBRADA MAYOPATA, PRESENTA UN CANAL DELGADO QUE SIRVE COMO DREN PARA LAS AGUAS DE LLUVIAS

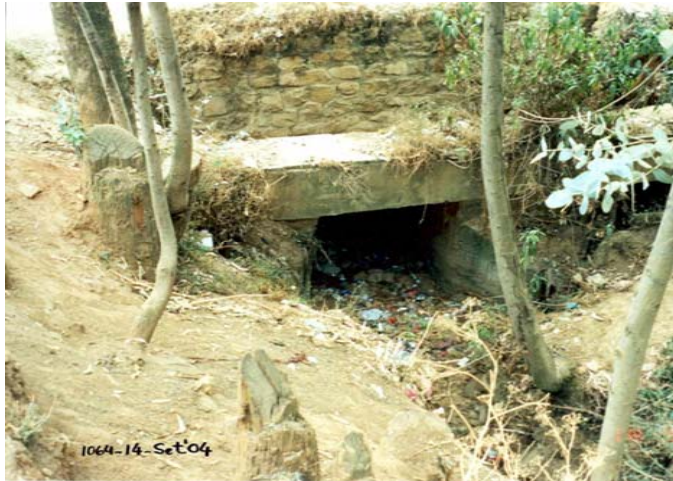
VISTA DESDE EL SUR
QUEBRADA MAYOPATA EN LA ZONA LA ESPERANZA CRUCE CON
LA CARRETERA HACIA PUYLLUCANA (ANTIGUAMENTE
DENOMINADA QDA. CHANGANARANGA).
ES UTILIZADO COMO BOTADERO

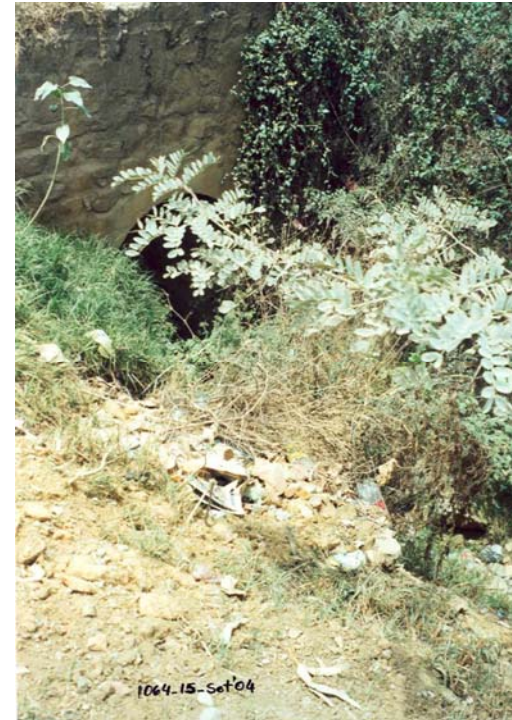
VISTA DESDE EL NORTE
QUEBRADA MAYOPATA EN LA ZONA LA
ESPERANZA CRUCE CON LA CARRETERA HACIA
PUYLLUCANA (ANTIGUAMENTE DENOMINADA QDA.
CHANGANARANGA).
ES UTILIZADO COMO BOTADERO

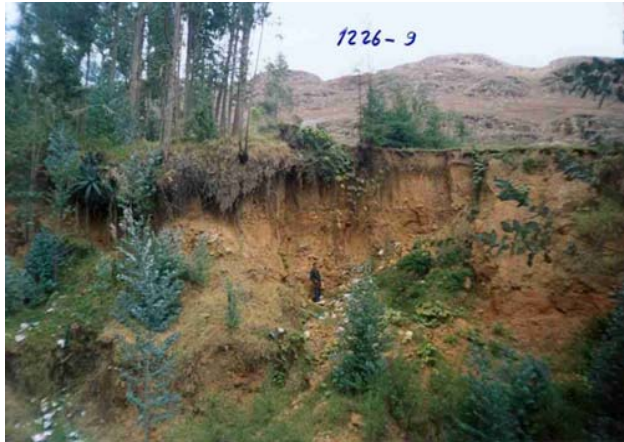
ZONA RELATIVAMENTE DISTURBADA EN EL CAUCE DE LA QUEBRADA TINGO MAYO SOBRE LA FORMACIÓN CARHUAZ. NO REPRESENTA PELIGRO DE DESLIZAMIENTO.

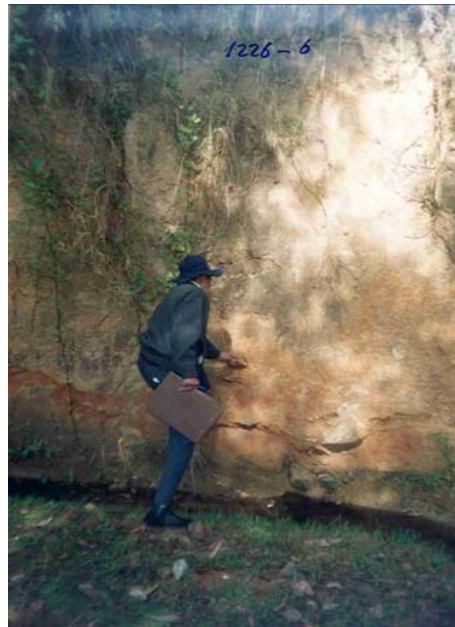
TALUDES CASI VERTICALES AFECTADOS POR PROCESOS DE SATURACIÓN Y EMPUJES LATERALES. EN EL PISO SE NOTA LA EROSIÓN DE FONDO Y LATERAL

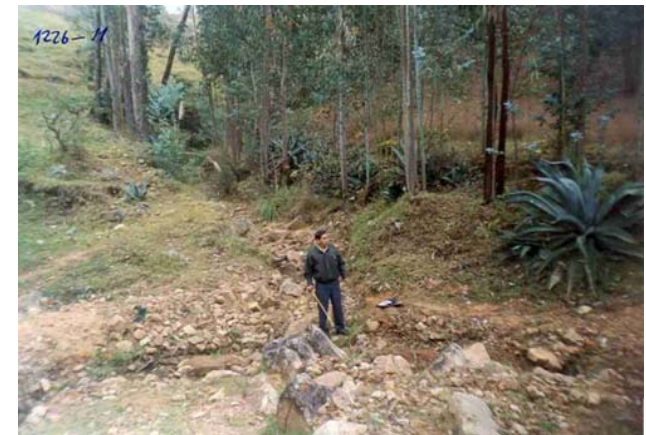
QUEBRADA SECA TINGO MAYO, MOSTRANDO DEPOSITOS ALUVIO-FLUVIALES TRANSPORTADOS EN TIEMPO DE LLUVIAS

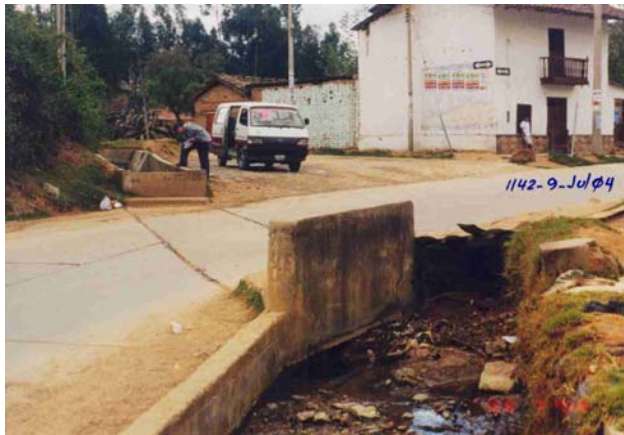
INTERSECCION REMONTA 2 CON AV. MANCO CAPAC.
ACUMULACIÓN DE RESIDUOS SOLIDOS Y AGUAS
CONTAMINADAS

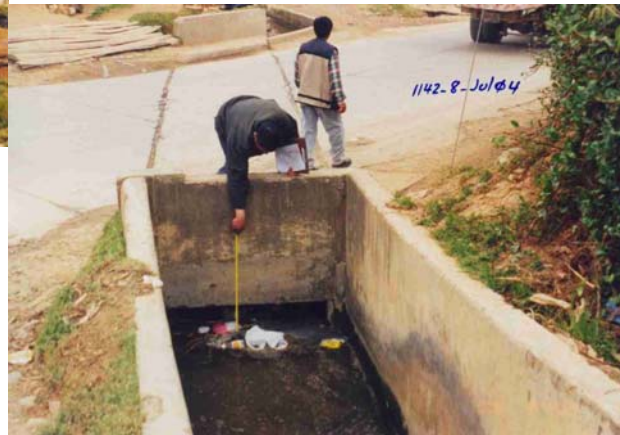
LADO IZQUIERDO DEL CANAL REMONTA 2, LUGAR
DONDE LAVAN VEHÍCULOS Y SE VIERTEN BASURA,
ACEITES, PAPELES, PLASTICOS

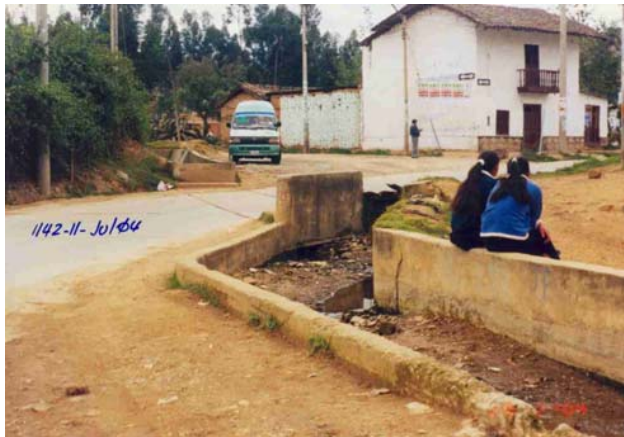
PARTE DEL CANAL CON FUERTE SEDIMENTACIÓN Y MUCHA BASURA

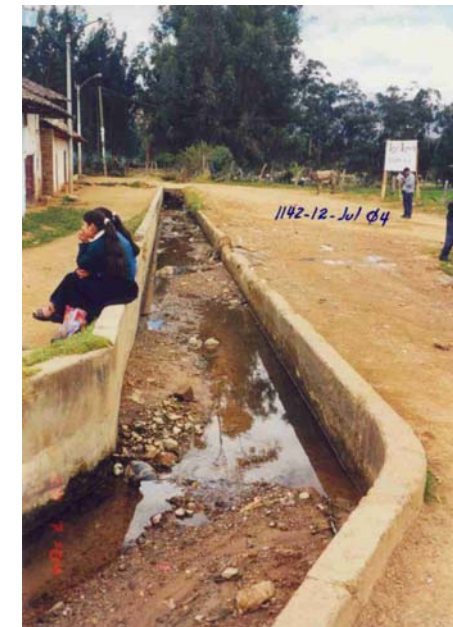
CANAL REMONTA CON MATERIALES DE SEDIMENTACIÓN Y AGUAS ESTANCADAS

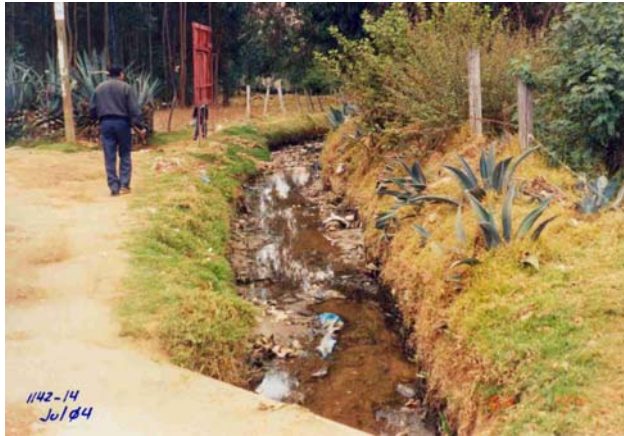
CANAL REMONTA SIN OBRAS DE ARTE, COMPLETAMENTE DESCUIDADO Y ES USADO COMO BOTADERO DE RESIDUOS

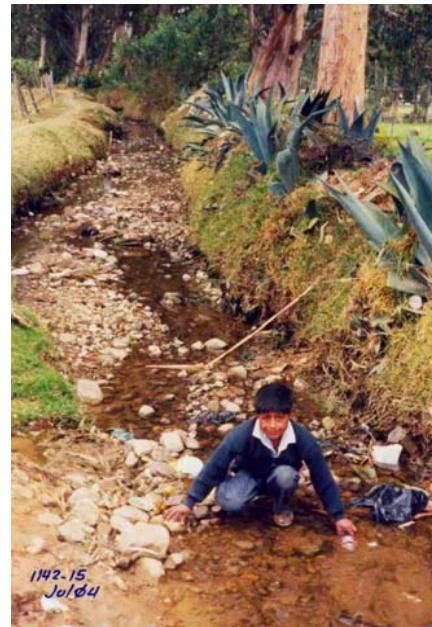
PARTE DEL CANAL REMONTA 2, CON FUERTE CONTAMINACIÓN POR LOS RESIDUOS ARROJADOS

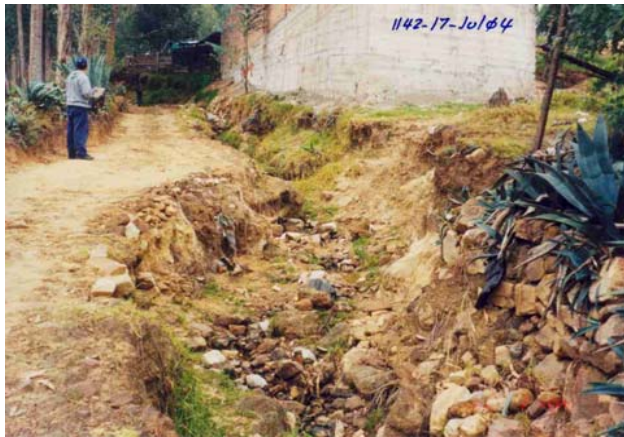
TRIBUTARIO AL CANAL REMONTA 2, DE FUERTES AVENIDAS EN TIEMPO DE LLUVIAS

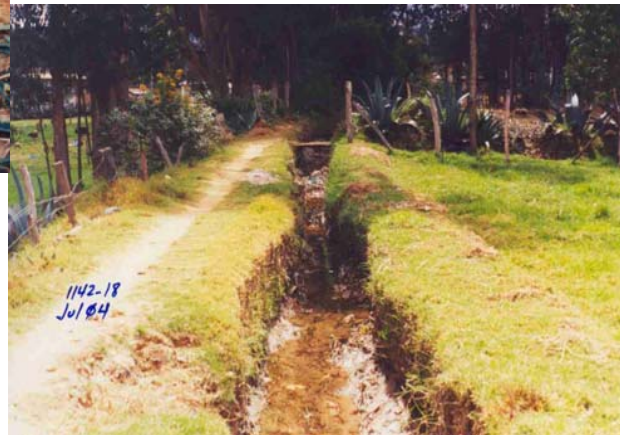
CANAL REMONTA2, MENOS CONTAMINADO POR ESTAR RELATIVAMENTE ALEJADO DE LA CIUDAD

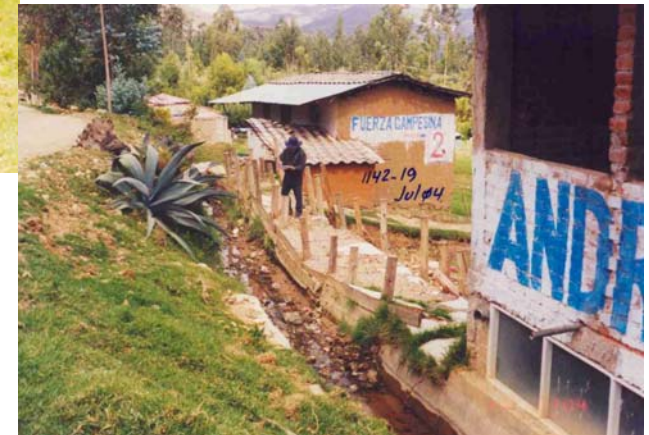
CANAL REMONTA 2 PARALELO A LA CARRETERA QUE CIRCUNDA A BAÑOS CERCADO. SU RASANTE ESTA MUY POR ENCIMA DE LOS TERRENOS DE SU MARGEN DERECHA

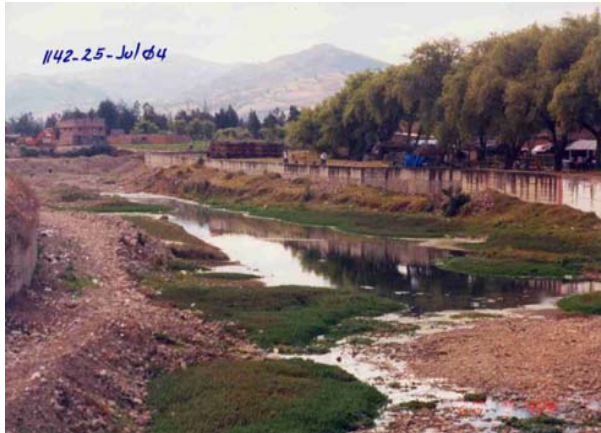
CAUCE DEL RIO CHONTA CON AGUAS NEGRAS ESTANCADAS ASI COMO SEDIMENTACIÓN DE MATERIALES ALUVIO.FLUVIALES

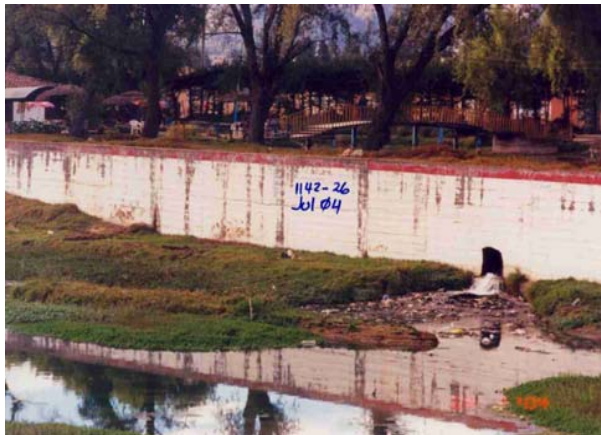
PUNTOS DE DESCARGAS DE AGUAS SERVIDAS Y AGUAS DE LAS PISCINAS TEMPERADAS

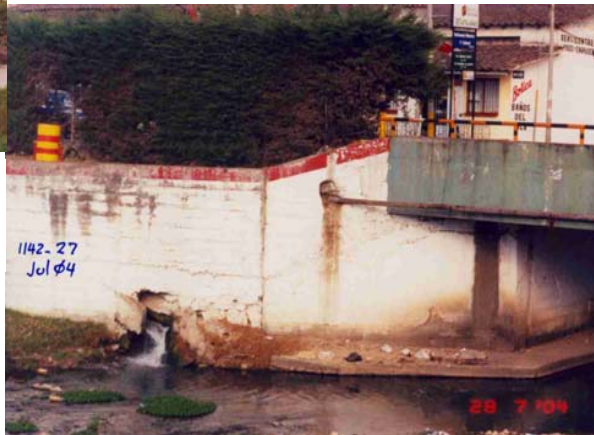
PUNTOS DE DESCARGAS DE AGUAS SERVIDAS Y AGUAS DE LAS PISCINAS TEMPERADAS CERCANAS AL PUENTE PRINCIPAL

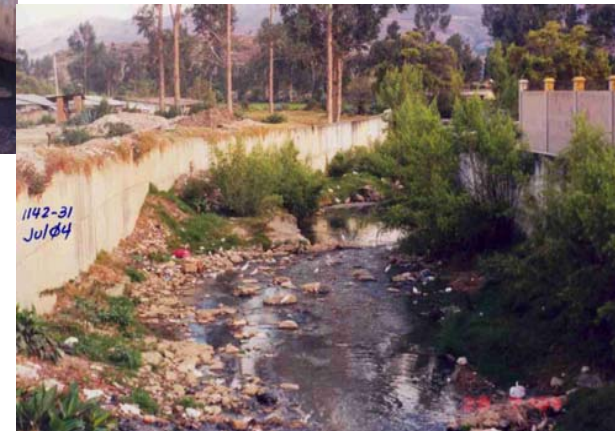
VISTA DEL RIO CHONTA DESDE EL PUENTE UBICADO EN LA CALLE INCA YUPANQUI HACIA LOS TERRENOS DEL BIM ZEPITA N° 07. SE ENCUENTRA MUCHO MAS CONTAMINADO QUE EN LA PARTE DEL PUENTE PRINCIPAL YA QUE AQUÍ SE CONCENTRAN TODOS LOS RESIDUOS VERTIDOS AGUAS ARRIBA

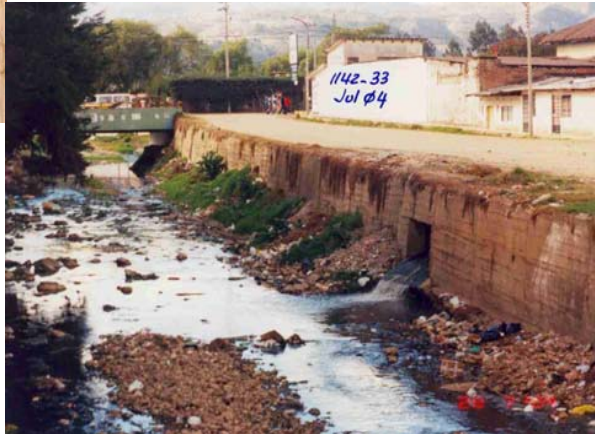
PANORAMICA SIMILAR QUE LA ANTEIRIOR, MOSTRANDO LOS PUNTOS DE DESCARGA DE AGUAS NEGRAS Y RESIDUOS SOLIDOS

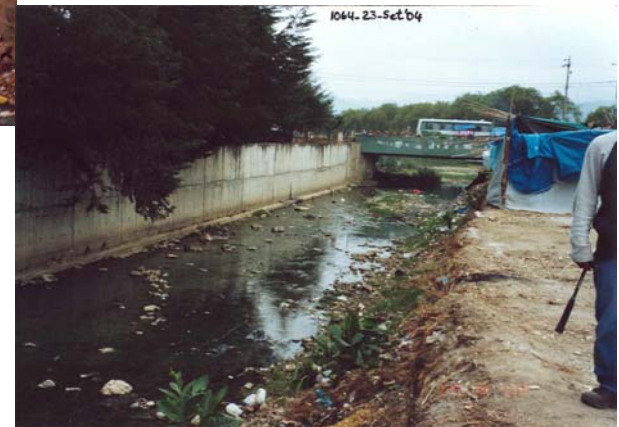
PANORAMICA DEL RIO CHONTA MOSTRANDO MAYOR CONTAMINACIÓN EN SU ANIVERSARIO

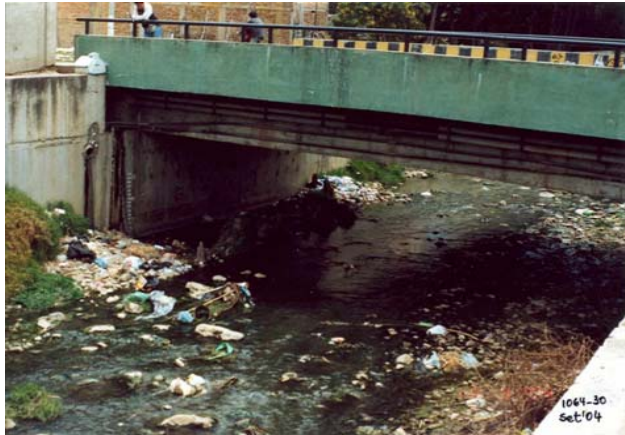
DESPERDICIOS Y RESIDUOS DEBAJO DEL PUENTE DE LA CALLE INCA YUPANQUI EN EL RIO CHONTA.

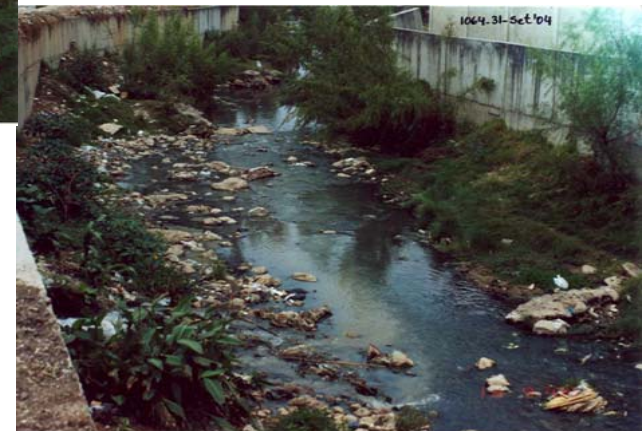
PANORAMICA DEL RIO CHONTA MOSTRANDO MAYOR CONTAMINACIÓN EN EL SECTOR DEL EJERCITO BIM 7

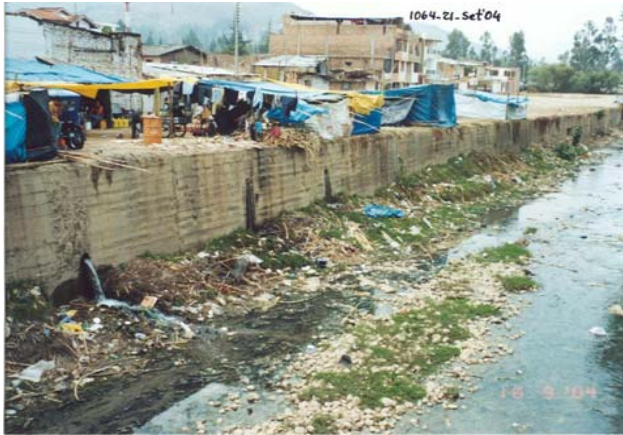
MARGEN IZQUIERDA DEL RIO CHONTA CON VERTIDA EN BOTADERO EN SUS DIAS DE ANIVERSARIO

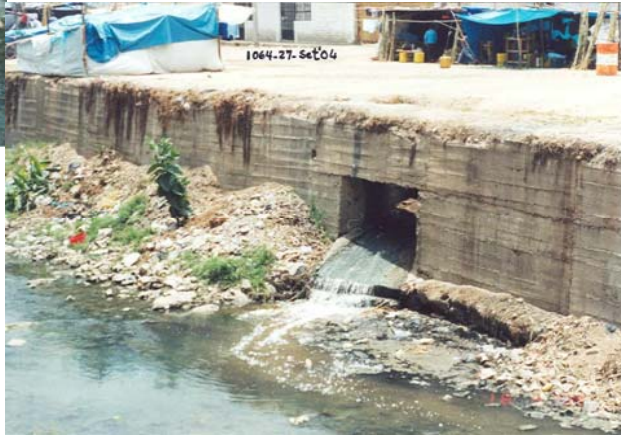
VERTIDO DE AGUAS NEGRAS A 100 DE LA CARRETERA DE INGRESO A LOS BAÑOS DEL INCA

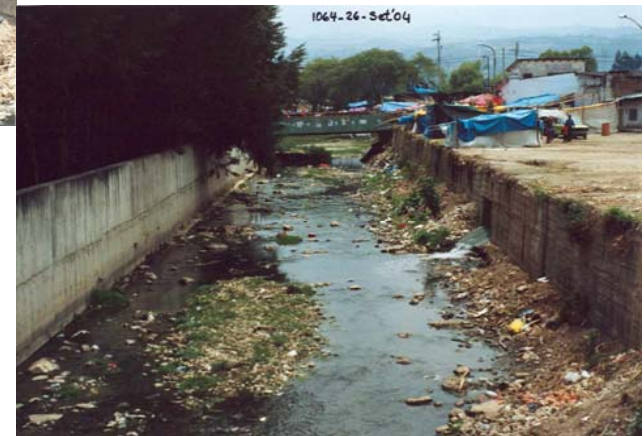
PANORAMICA DE SUR A NORTE DEL RIO CHONTA, MOSTRANDO SU ALTISIMA CONTAMINACION

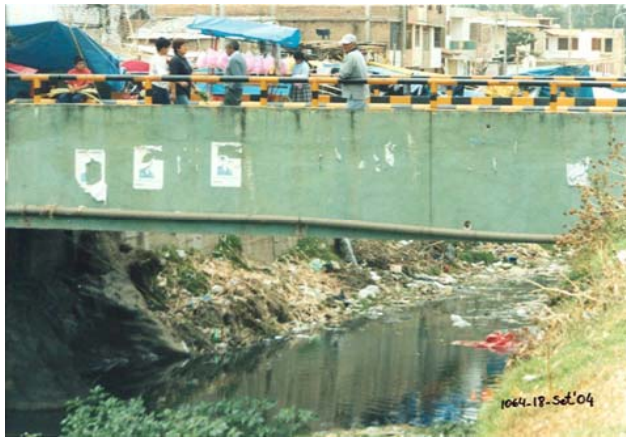
AGUAS NEGRAS EN EL RIO CHONTA
