MAPA DE PELIGROS DE LA CIUDAD DE BAÑOS DEL INCA

PROYECTO INDECI – PNUD PER /02/05 I
CIUDADES SOSTENIBLES

Informe Final

OCTUBRE 2004

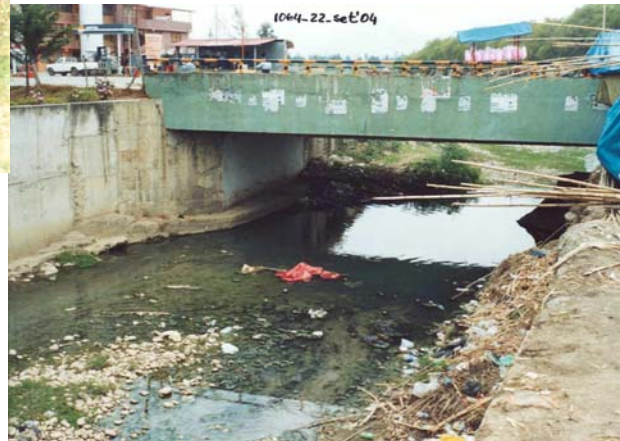
PANORAMICA DE SUR A NORTE DEL RIO CHONTA,
MOSTRANDO SU ALTISIMA CONTAMINACION

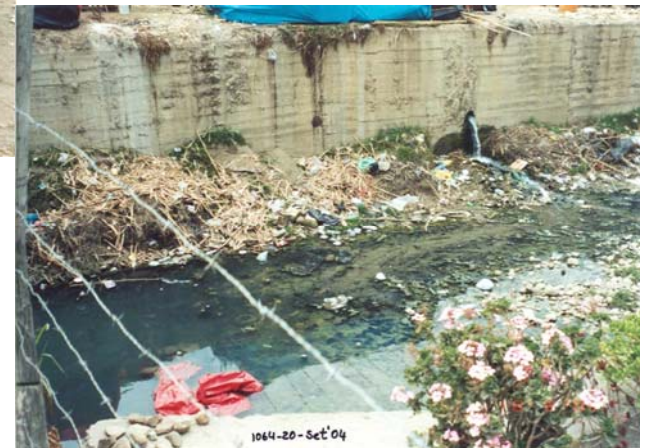
DESPERDICIOS PLASTICOS Y AGUAS NEGRAS EN EL
RIO CHONTA

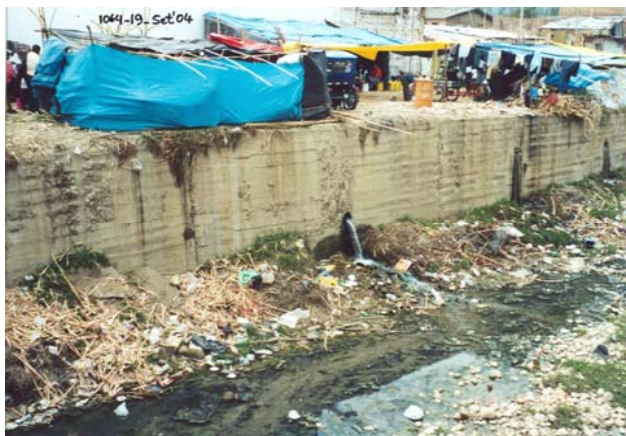
DESPERDICIOS PLASTICOS Y AGUAS NEGRAS EN EL RIO CHONTA

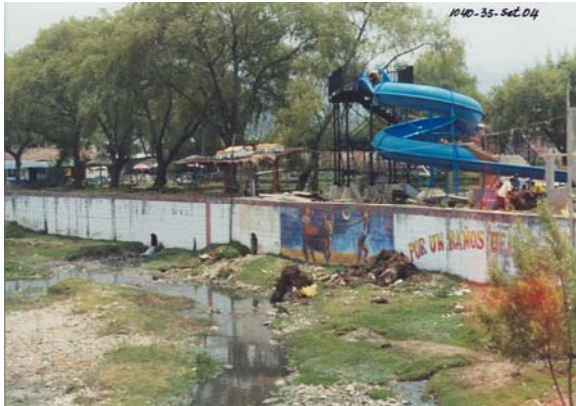
AGUAS RESIDUALES DE LA PISCINA Y RESTAURANT TURISTICO HACIA EL RIO CHONTA

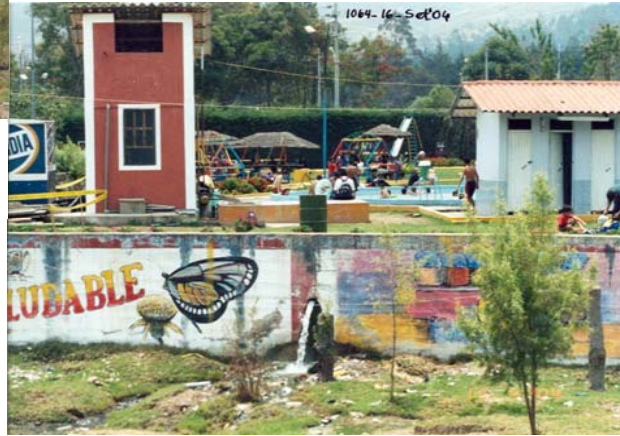
AGUAS RESIDUALES DE LA PISCINA Y RESTAURANT TURISTICO HACIA EL RIO CHONTA

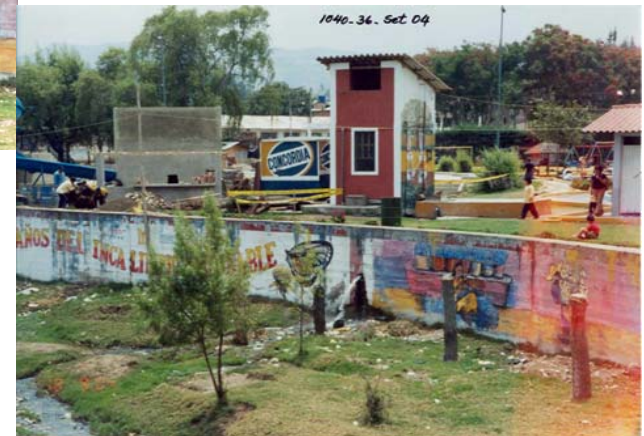
AGUAS RESIDUALES DE LA PISCINA Y RESTAURANT TURISTICO HACIA EL RIO CHONTA

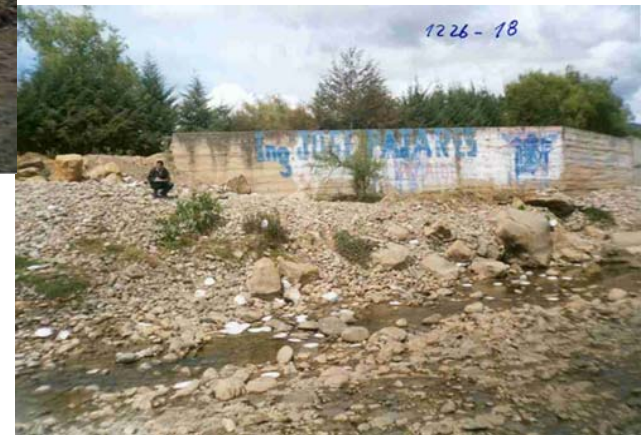
ENROCADO QUE PROTEGE LAS ALETAS DE LA DEFENSA RIBEREÑA DEL RIO CHONTA Y HA SIDO REMOVIDO POR LA FUERZA DEL AGUA. SON ROCAS DE MAYORES A 1,00 METRO DE DIAMETRO

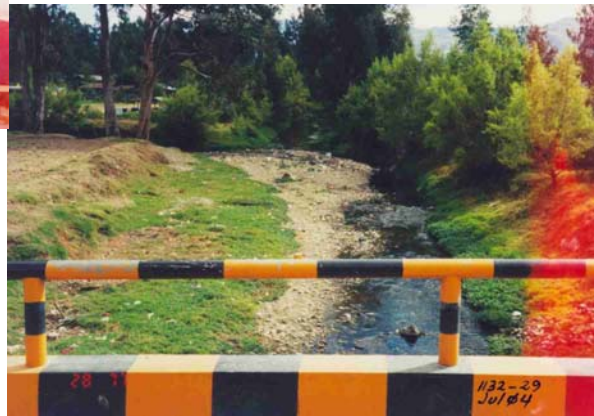
VISTA DEL RIO MASHCÓN, AGUAS ARRIBA CON DIRECCIÓN A CAJAMARCA. IMPACTO COMPLETAMENTE NEGATIVO DE LA COLORACIÓN NEGRA DEL AGUA Y FUERTES OLORES FETIDOS. ALTA CONTAMINACION

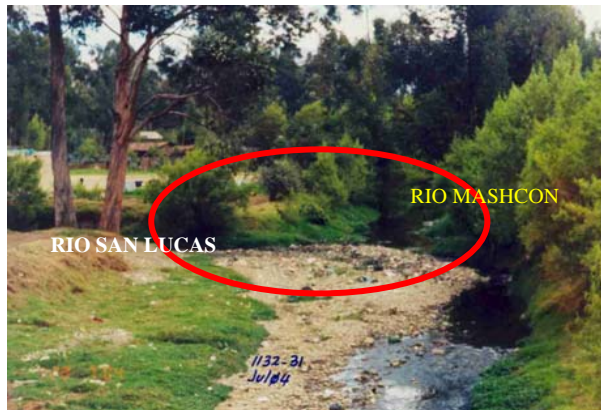
INTERSECCION DEL RIO MASHCÓN CON EL RIO SAN LUCAS, MUESTRA ALTA CONCENTRACIÓN DE AGUAS NEGRAS Y RESIDUOS SOLIDOS. SE CONSIDERA UN FOCO ALTAMENTE INFECCIOSO

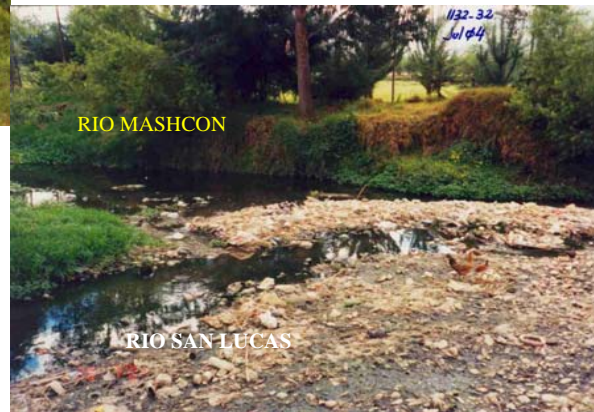
CONFLUENCIA DEL RIO MASHCÓN CON EL RIO SAN LUCAS. SE CONFIRMO LA ALTA CONTAMINACIÓN POR AGUAS NEGRAS Y RESIDUOS SOLIDOS

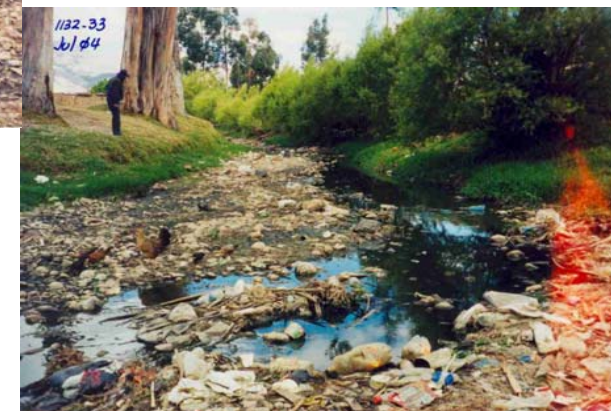
RIO MASHCON MOSTRANDO LAS ACUMULACIONES DE BASURA Y AGUAS NEGRAS, CONSIDERANDOSE UN FOCO ALTAMENTE INFECCIOSO

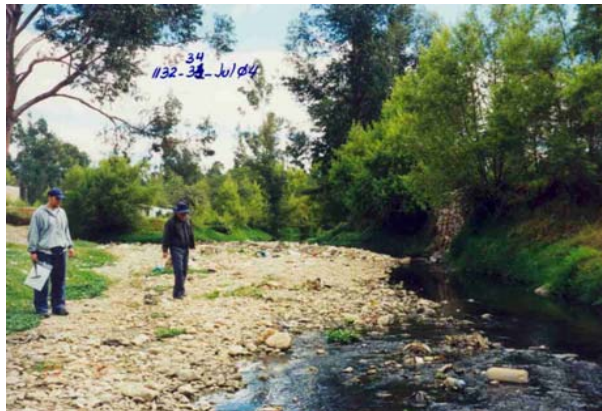
RIO MASHCON MOSTRANDO LAS ACUMULACIONES DE BASURA Y AGUAS NEGRAS, CONSIDERANDOSE UN FOCO ALTAMENTE INFECCIOSO. AL COSTADO TENEMOS DEPOSITOS DE GRAVAS, ARENAS, LIMOS Y ALGO DE ARCILLAS EN LA MARGEN DERECHA

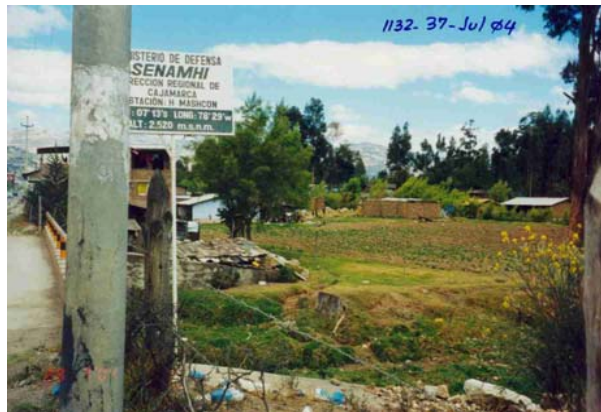
TERRAZA INUNDABLE EN TIEMPO DE CRECIDAS DEL RIO MASHCON, AFECTANDO A LAS VIVIENDAS QUE SE ENCUENTRAN DESDE LOS 30 METROS DEL CAUCE

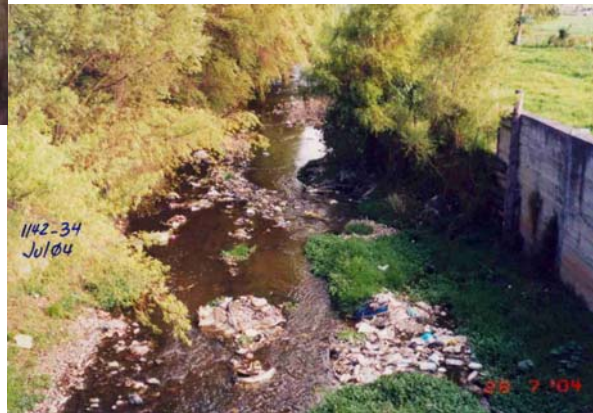
PARTE DEL RIO MASHCON EN EL LADO SUR, CON LAS MISMAS CARACTERISTICAS DE CONTAMINACIÓN DEL TRAMO ANTERIOR
